وزارة التعليم العالي والبحث العلمي
جامعة بغداد - كلية علوم الهندسة الزراعية

التدهور في الترب العراقية أسبابه ومعالجته

تقييم تدهور ترب مشروع قلعة صالح في محافظة

ميسان باستخدام بعض الادلة الطيفية المعالجة بتقانتى

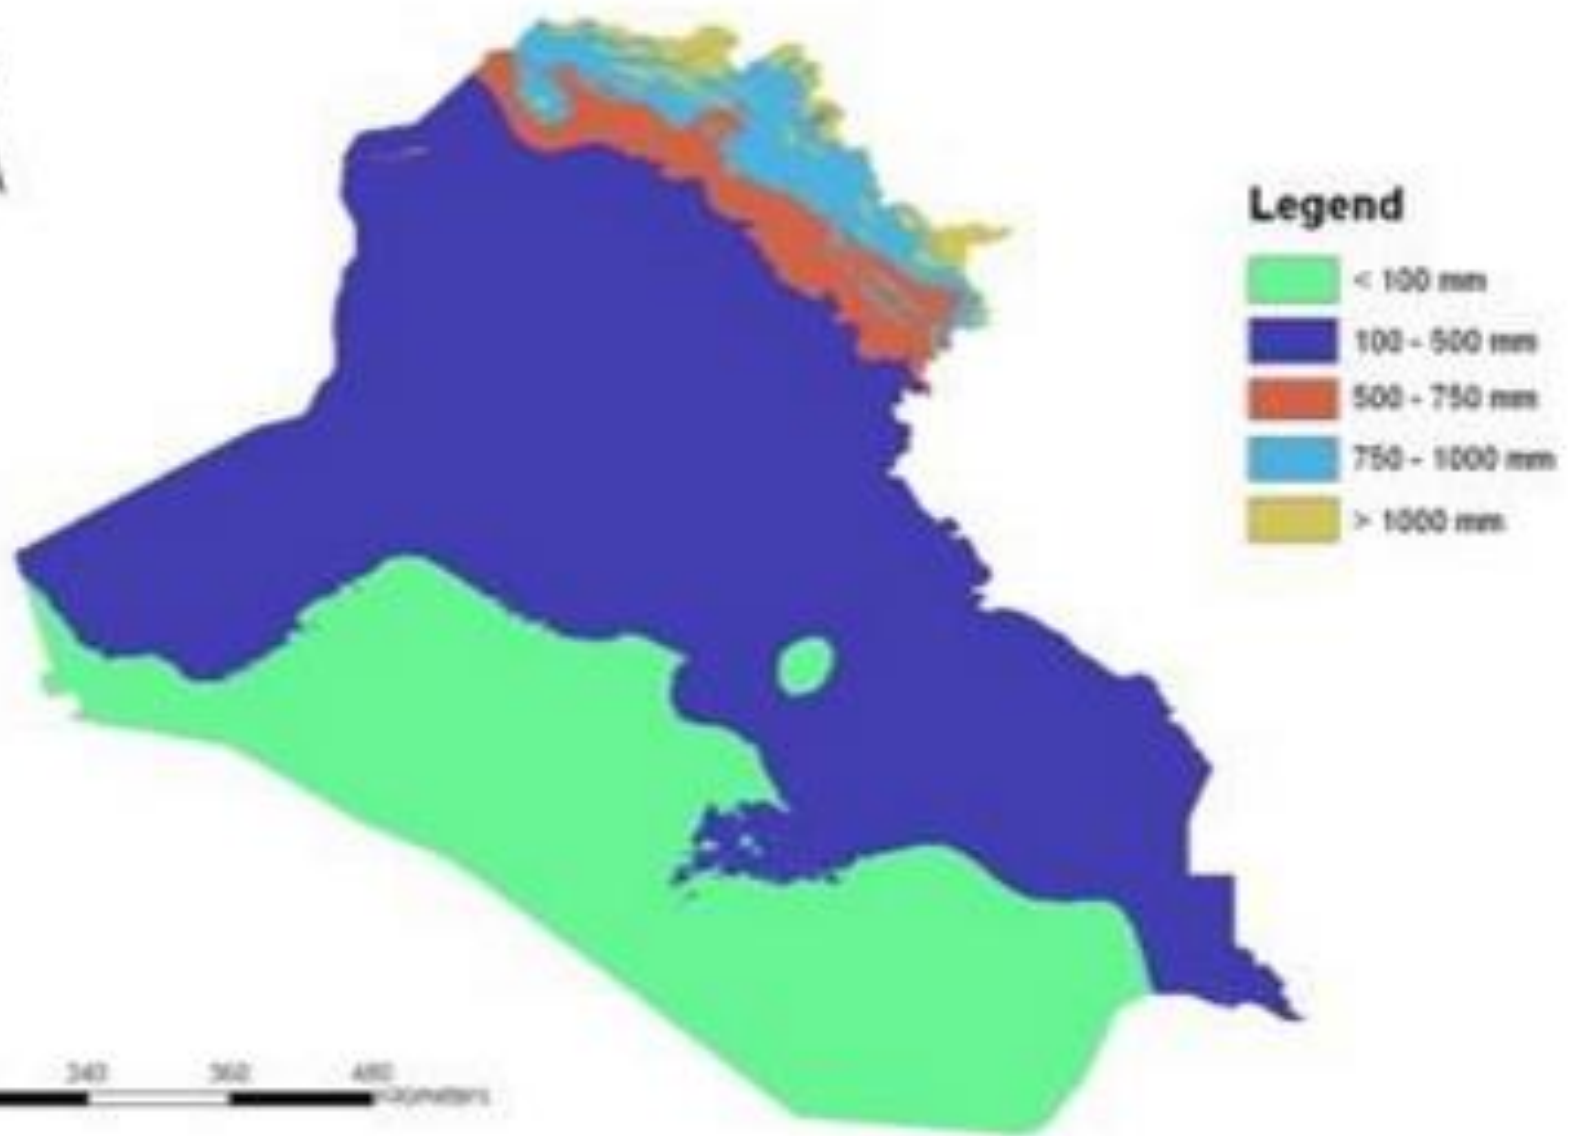
معدلات الأمطار السنويه في العراق

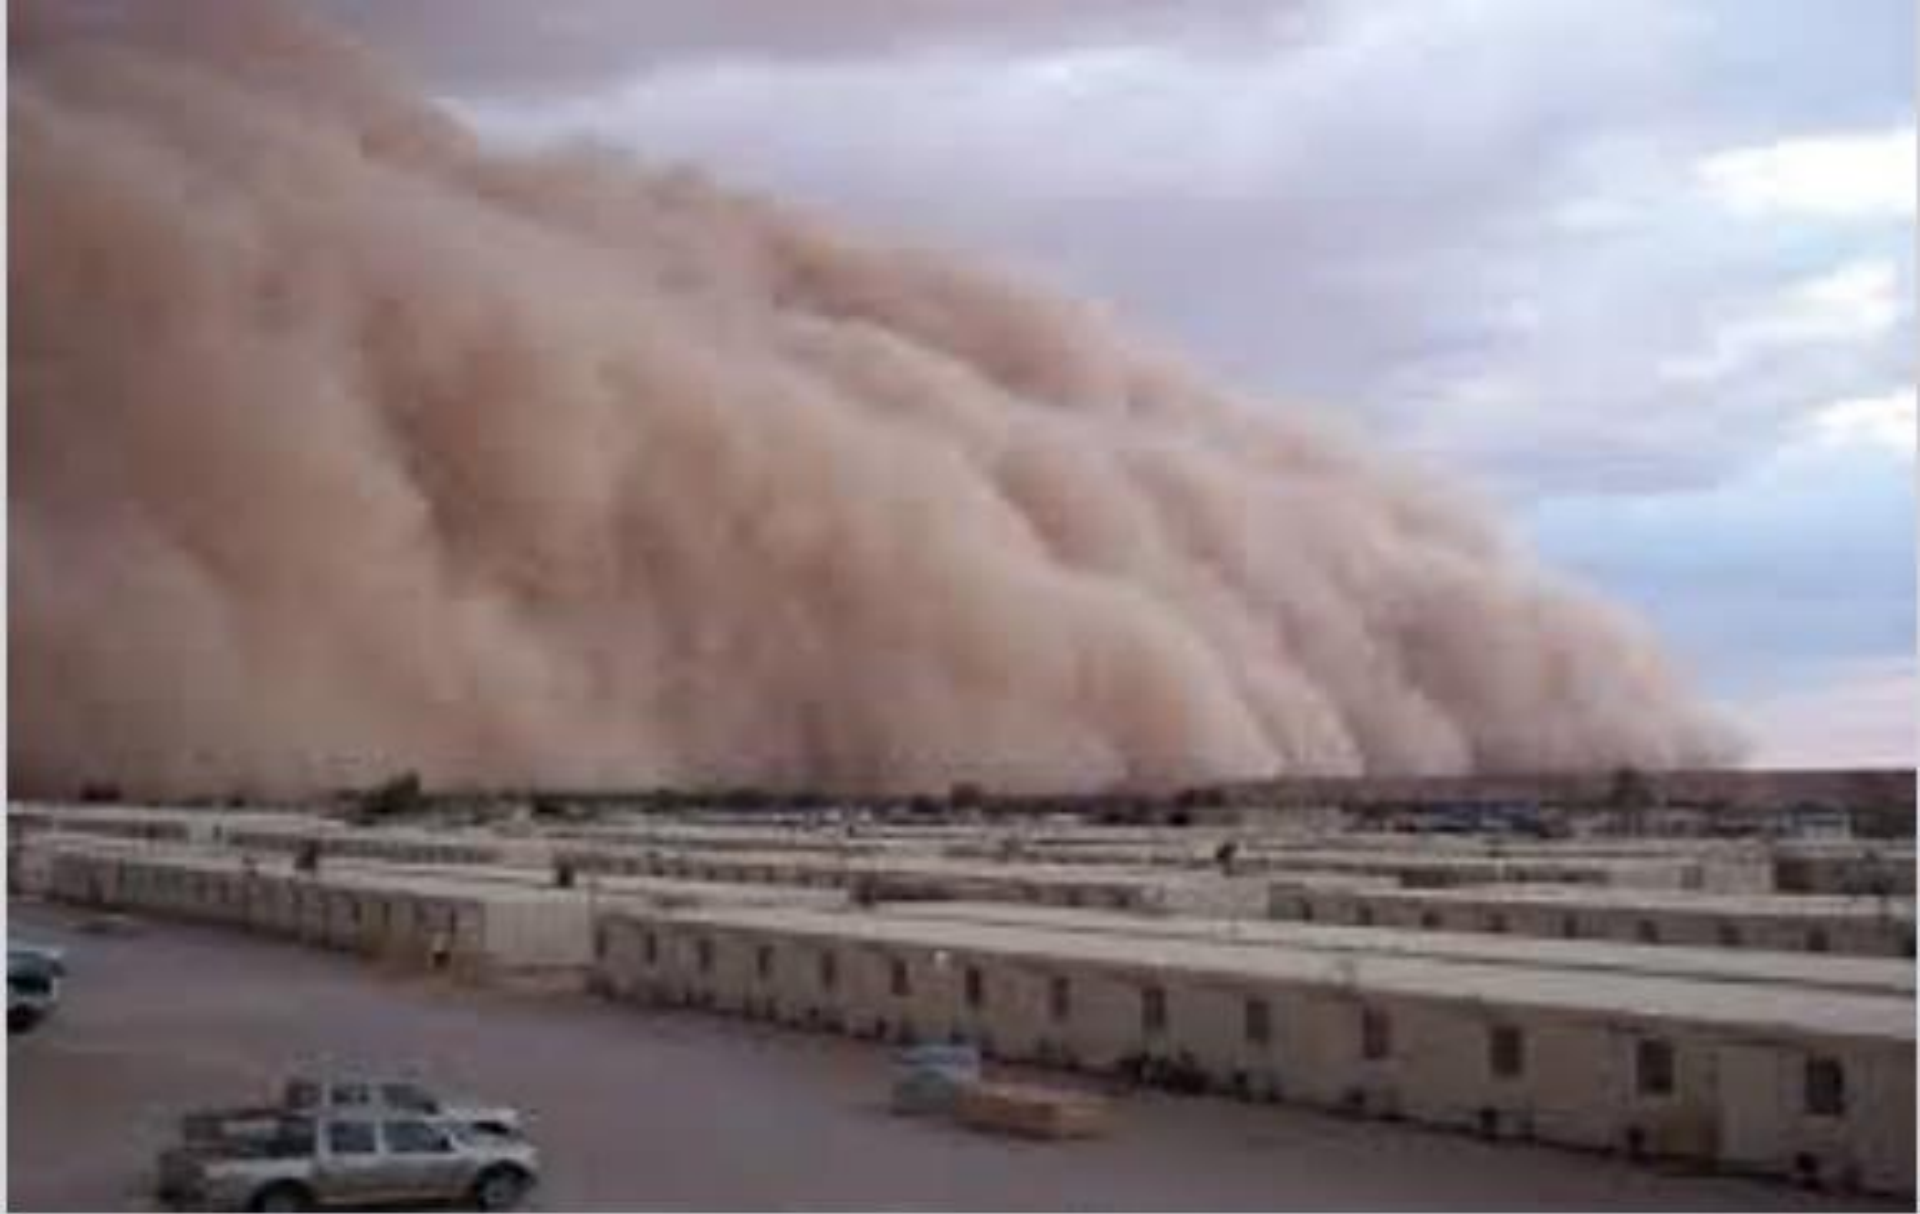
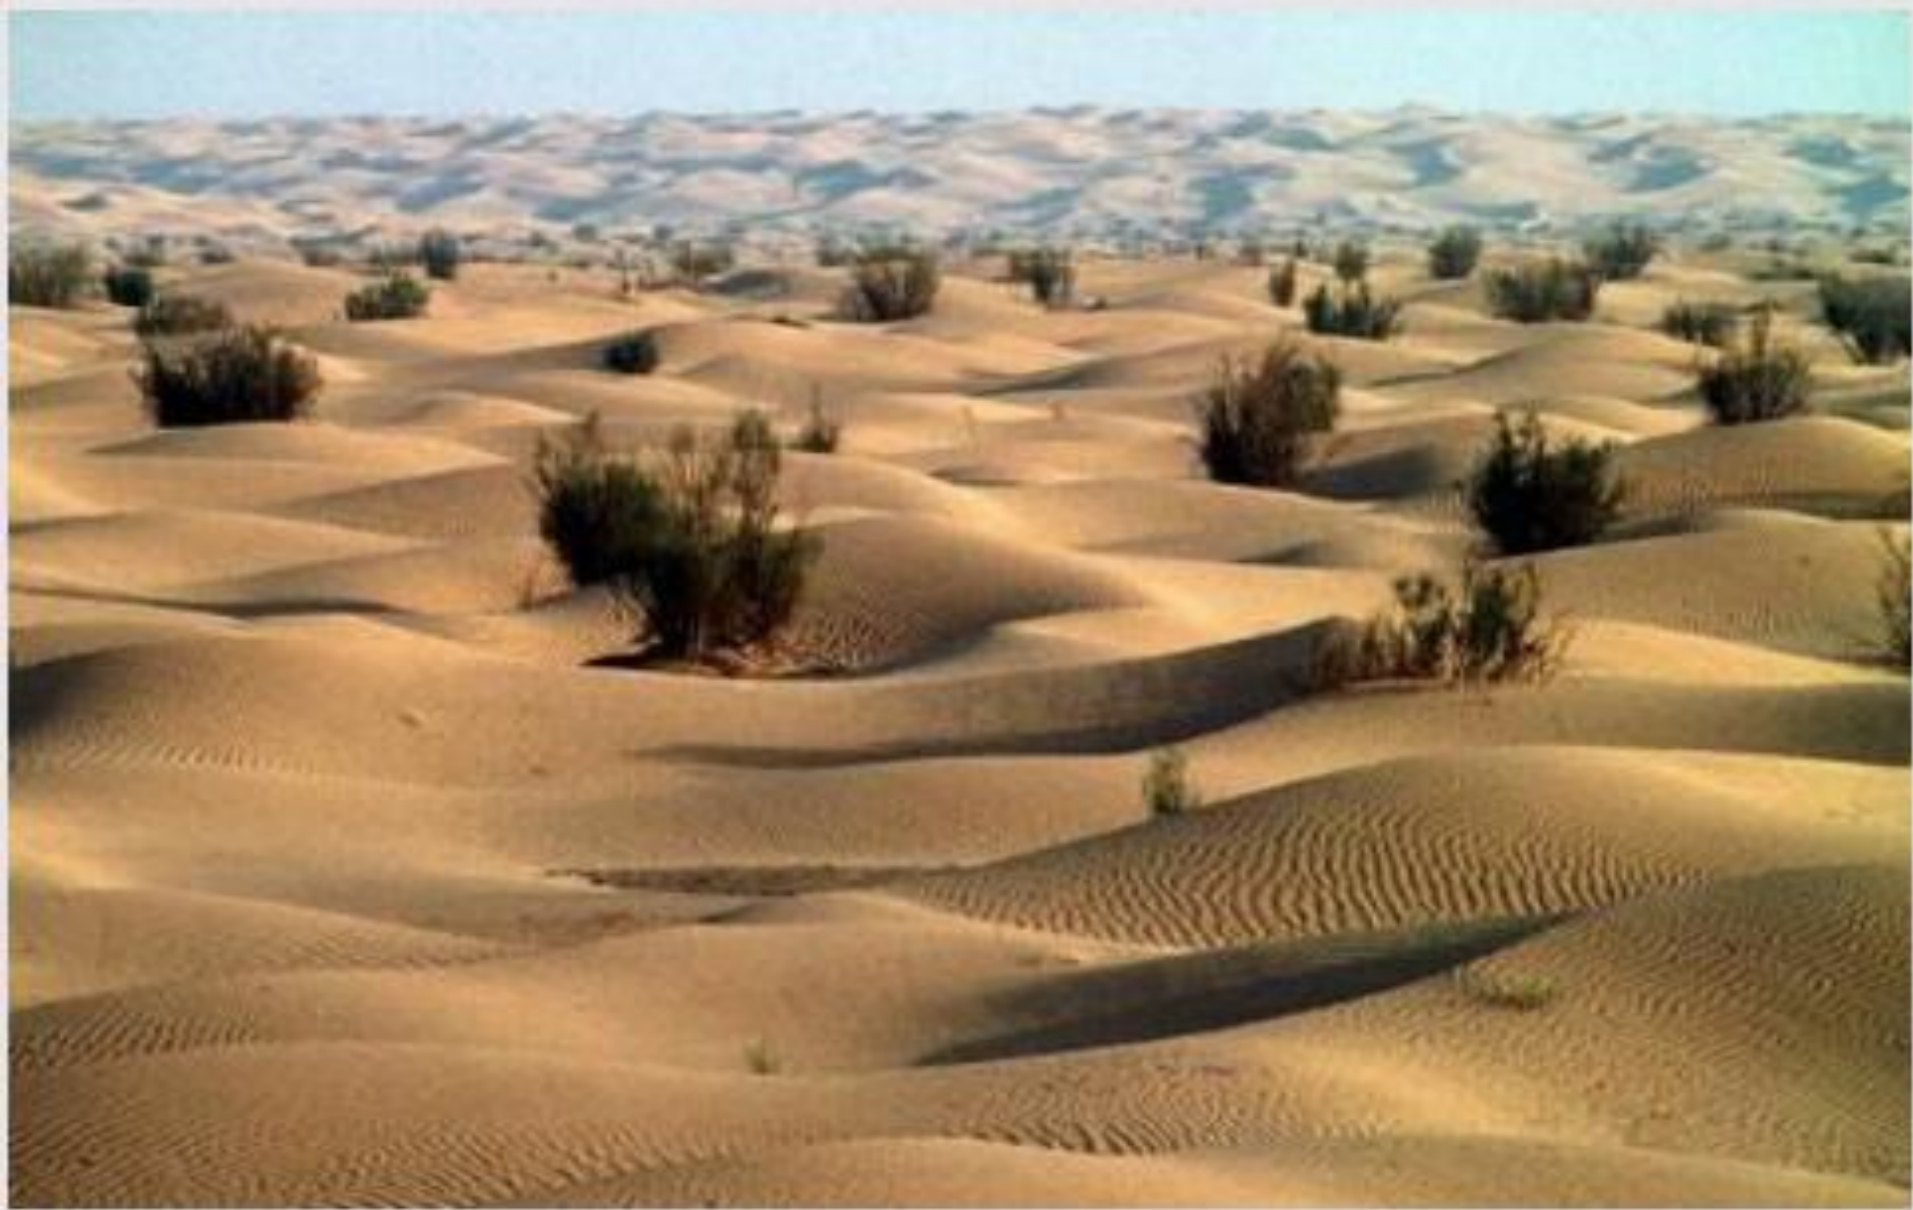
تعاني أراضي المنطقة الصحراوية والمناطق المجاورة من عمليات حركة الكثبان الرملية والعواصف الغبارية وما يترتب عليها من حدوث تدهور في العديد من صفات الترب المؤثرة في إنتاجية تلك الأراضي. وتشير الدراسات الى ان سرعة حركة الكثبان الرملية تكون متباينه من منطقة الى أخرى, ان المعدل العام للحركة يتراوح بين 20 الى 30 م/السنة

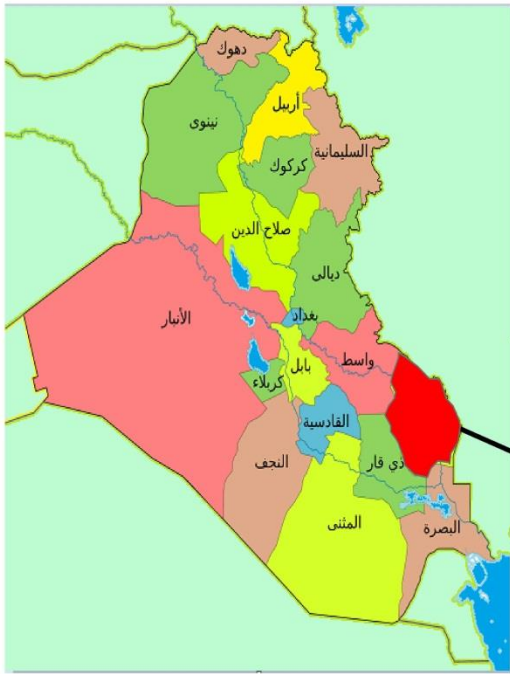
موقع منطقة الدراسة

تم اختيار منطقة دراسة وهي مشروع قلعة صالح في محافظة ميسان والواقع بين خطي طول 47° و $00' 00''$ و $47^{\circ} 20' 00''$ شرقاً ودائرتي عرض $31^{\circ} 29' 30''$ و $31^{\circ} 33' 00''$ شمالاً وتم الحصول على كافة المعلومات والبيانات الحقلية بالاعتماد على التقرير المعد من وزارة الموارد المائية المركز الوطني لإدارة الموارد المائية / قسم الدراسات البيئية في شهر ايار 2014 وكما في الشكل اللاحق

ويقع المشروع في محافظة ميسان على الجانب الايمن من نهر دجلة يحده من الشرق نهر دجلة وقضاء قلعة صالح ومن الشمال مشروع قصب السكر ومن الجنوب سدة نهر العز ومن الغرب هور ام العبيد وتبلغ مساحة المشروع **18750** هكتار.

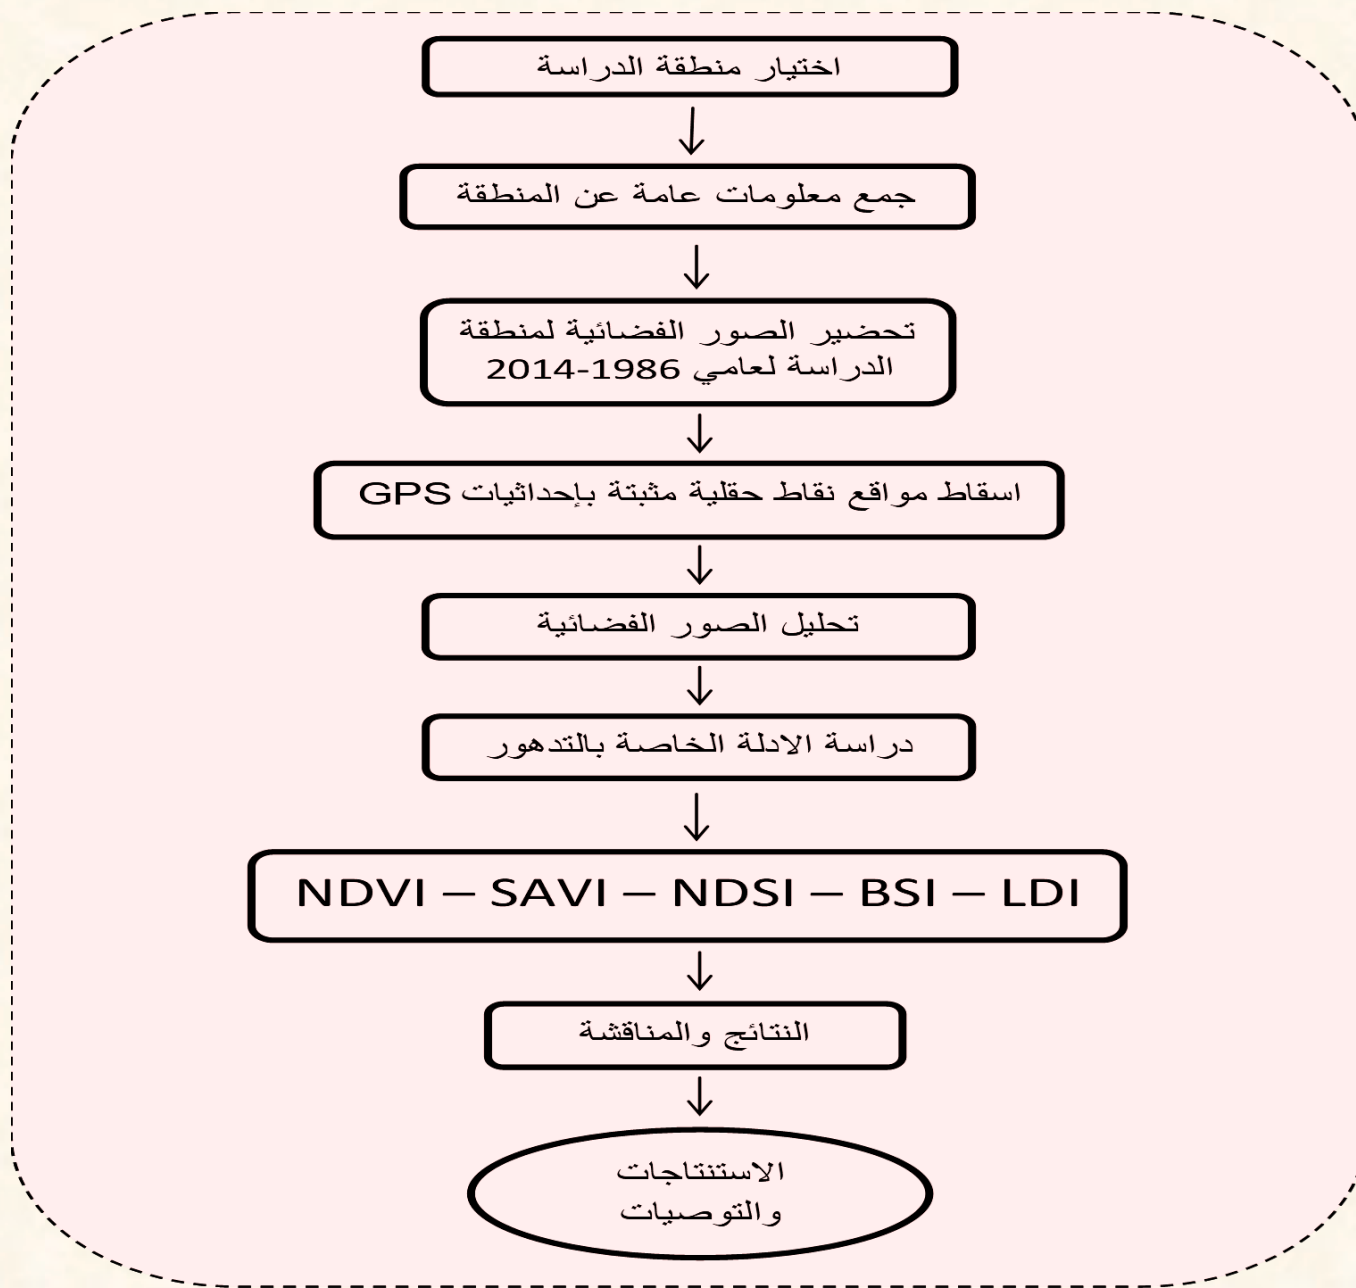
مخطط البحث

تضمنت طرائق عمل البحث مجموعة من الخطوات ابتداءً باختيار منطقة الدراسة ثم تحضير المرئيات الفضائية الخاصة بالمنطقة واجراء عمليات تحليلها وتفسيرها ودراسة الادلة الخاصة بالتدهور ومعرفة قيم كل دليل ثم مقارنه النتائج وتفسيرها وكما يأتي :
